Réseau des bâtiments innovants

Fiche 82-1

Aire paillée avec trottoir large pour 30 vaches allaitantes et leur suite

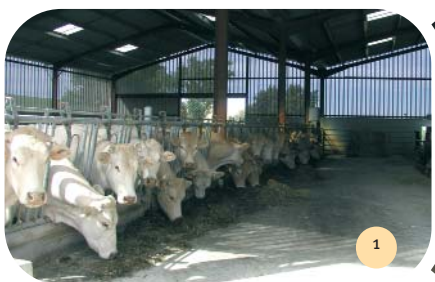
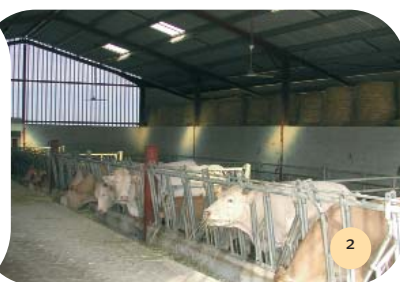
- Bâtiment : 32 x 24 m (768 m², dont 144 m² pour le stockage du foin), 2 bi-pentes de 13 m avec appentis de 6 m, hauteur au faîtage 7 m.

Couloir central avec 30 places pour les vaches à gauche et 30 places pour le box à veaux, les génisses et l'engraissement à droite.

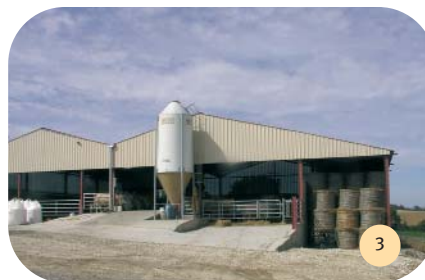
- Toiture en fibro-ciment de couleur tuile.
- Murs crépis gris.
- Tôles de bardage beiges.
- Forme générale des sols "en escalier" pour suivre la pente naturelle du terrain.

Adaptation à la pente du terrain (environ 10 %)...

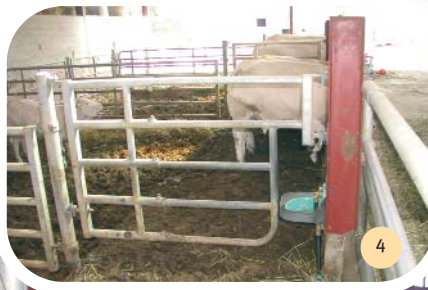
Trottoir autonettoyant et abreuvoir accessible depuis les 2 box.

Le trottoir autonettoyant de 3 m ne fonctionne bien que s'il est paillé et si l'alimentation n'est pas trop humide. En raison de la pente à 6 %, le béton ne doit pas être glissant. Le dispositif peut être complété par un cornadis anti-pendaison.

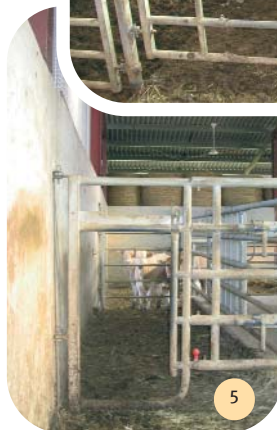
Box à veaux.

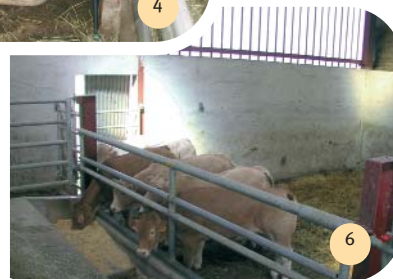
Couloir d'accès des veaux vers leur mère.

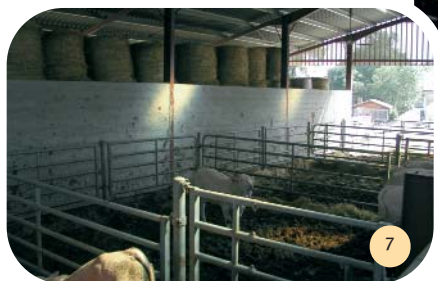
Un couloir de circulation longe tous les box depuis le parc à veau vers le quai d'embarquement.

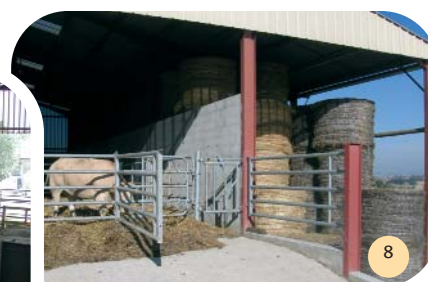
Un jeu de barrières permet un embarquement sans risque.
